## Paint Protection Filmの厚さは150ミクロン

## キズや飛び石から愛車を守る

## COMPLETE PROTECTION UNSEEN

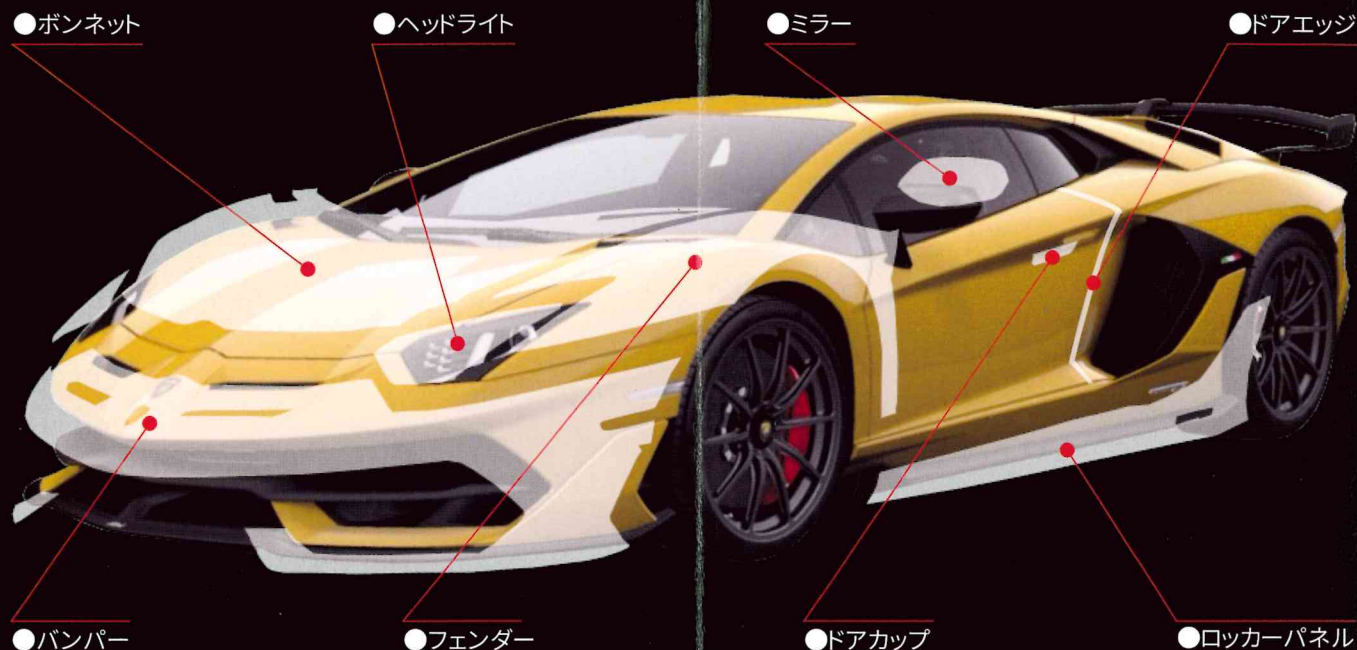
※実際のフィルムは無色透明ですが、掲載写真は分かりやすくするため着色をしております。

※クルマ全体を覆うフルボディプランもご用意しておりますので、詳しくはスタッフまでお気軽にお問合せください。
